RAPPORTO DI PROVA**187848 / 4**

Denominaz.campione: CONCREO.

GEMIN S.R.L.
VIA CARDUCCI, 32
20123 MILANO (MI)
ITALIA**Resistenza al distacco degli strati esterni - Tipo EN 311:2002**

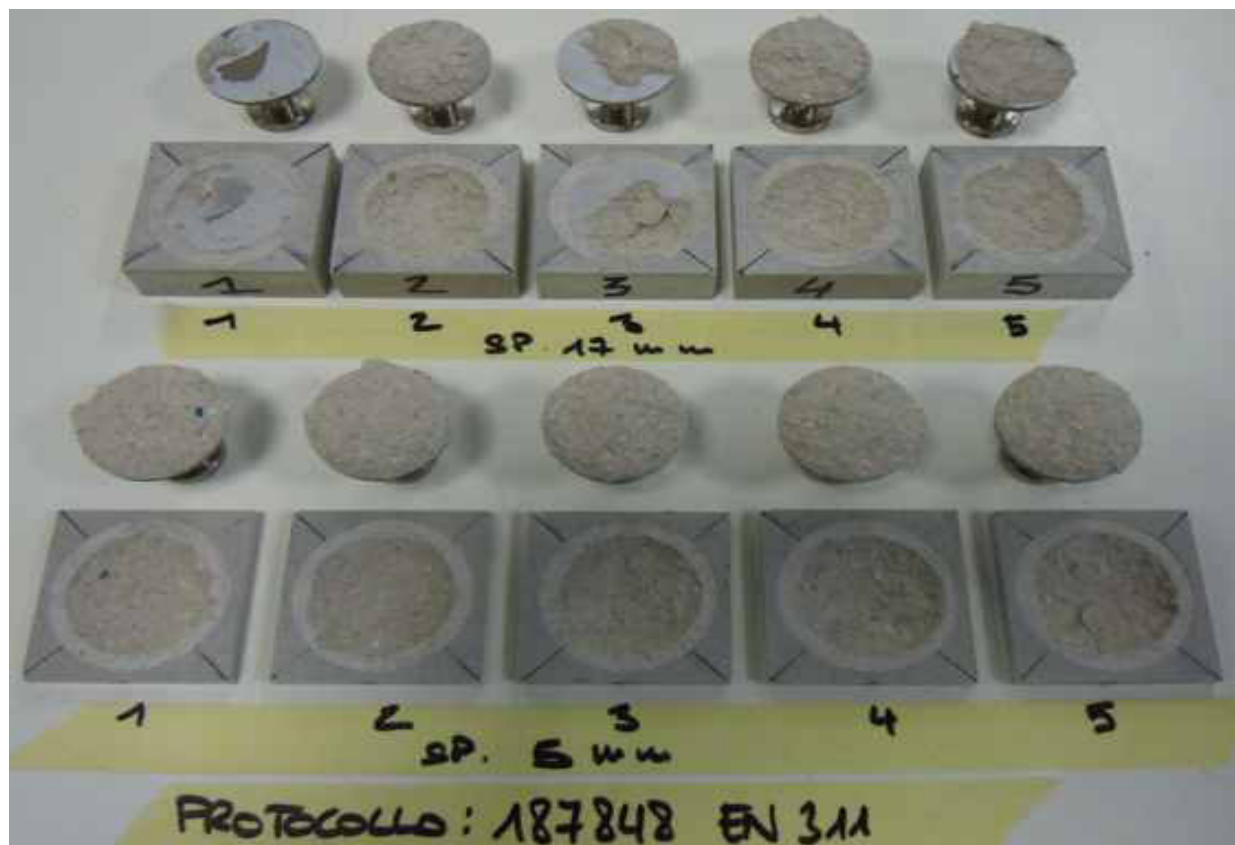
RAPPORTO DI PROVA **187848 / 4**
Emissione rapporto: 23/12/14
Denominaz.campione: CONCRETO.

Tipo di rottura:

- Vedi immagine in allegato.

Allegato: fotografia dei campioni.
